IBS - Ingenieure GbR Polcher Straße 4 Tel. 02651 / 70576-0 info@ibs-ingenieure.com		56727 Mayen Fax 02651 / 70576-29 www.ibs-ingenieure.com		Projekt: Hochwasserschutzkonzept Netze Ortslage Weibern	
Auftraggeber: Stadt Mayen, KV Mayen-Koblenz, VG Brohlthal, VG Vorderpfalz, VG Kelberg, VG Adenau, VG Mendig				Gewässer: Gewässerbau	
Bauzeichnung: u. Flächenmessung Nr. Art der Arbeit Datum Blatt 2 Zeichnung erstellt 12.12.2018 1/1 1 Bachstufenerstellung ergänzt		Planzeichnung: Lageplan		Projekt Nr.: 17-224 Plan Nr.: 2.12 Anlage Nr.: 9 Maßstab: 1:2000 Datum: 18.12.2019

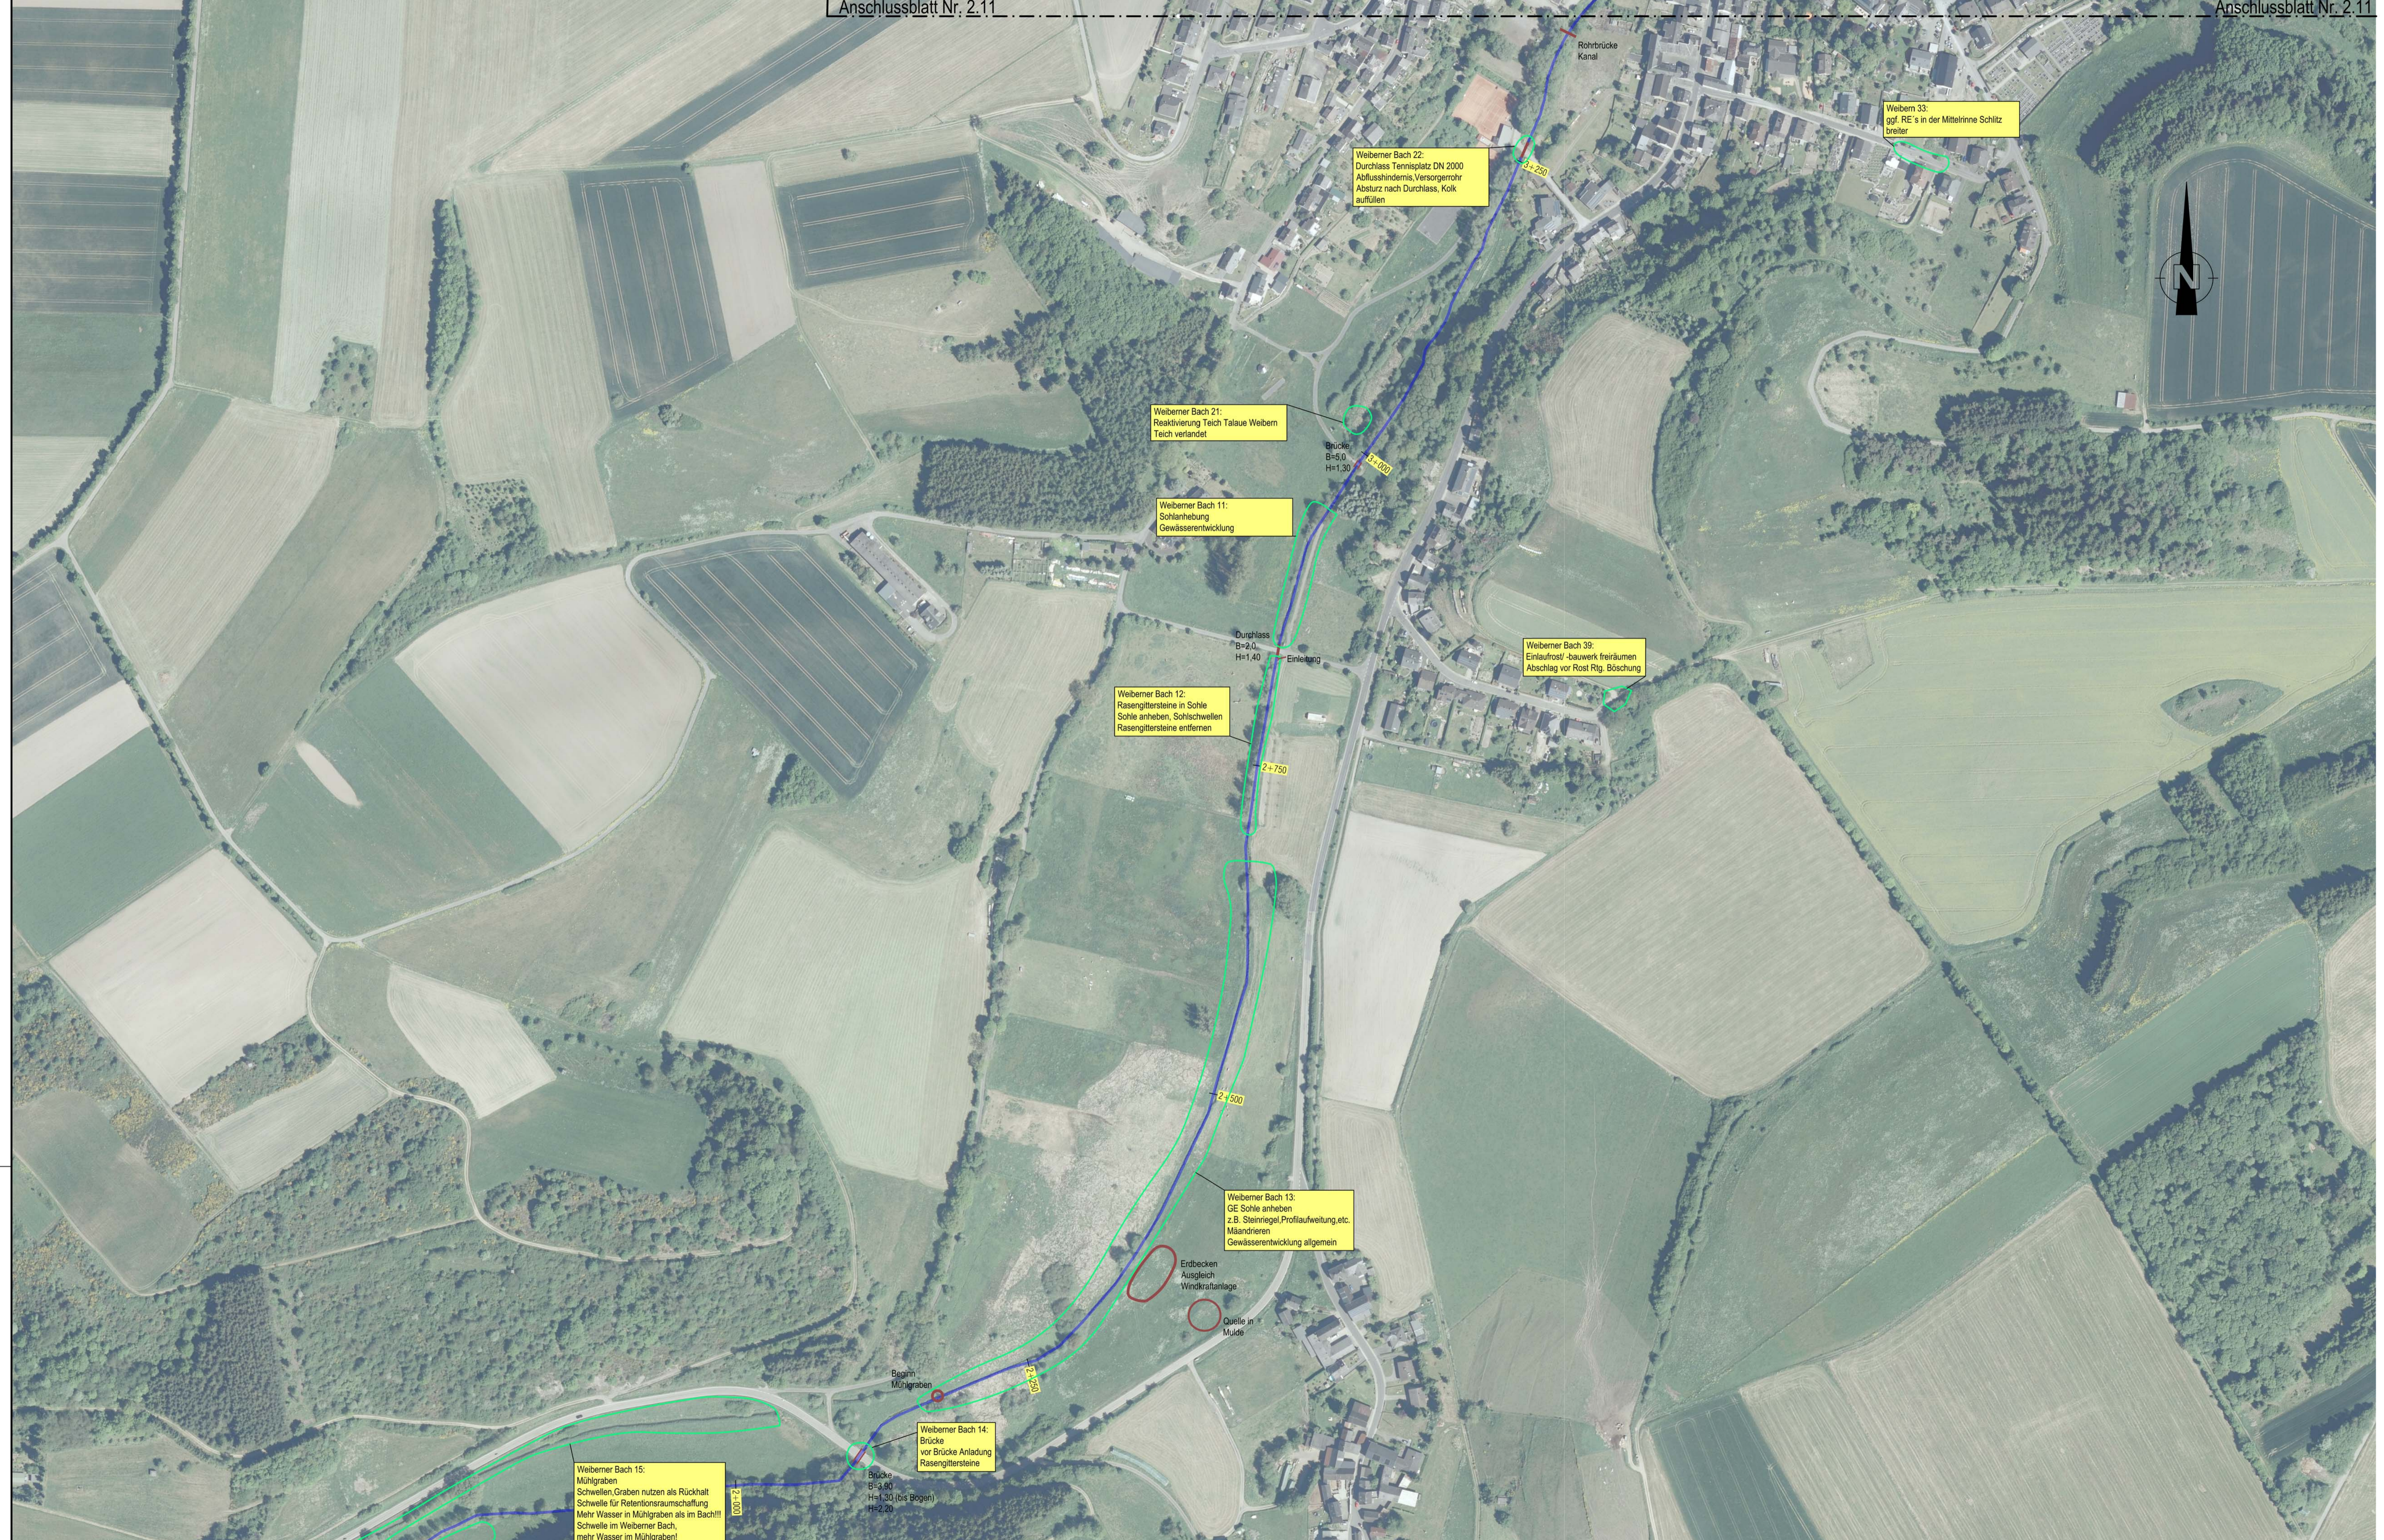
Weiberner Bach 22:
Durchlass Tennisplatz DN 2000
Abflusshindernis, Versorgerrohr
Absturz nach Durchlass, Kolik
auffüllen

Weibern 33:
ggf. RE's in der Mittelrinne Schiltz
breiter

Weiberner Bach 21:
Reaktivierung Teich Talau Weibern
Teich verlandet

Weiberner Bach 11:
Sohlanhebung
Gewässerentwicklung

Durchlass
B=2,4
H=1,40
Einleitung

Weiberner Bach 12:
Rasengittersteine in Sohle
Sohle anheben, Sohlschwellen
Rasengittersteine entfernen

Weiberner Bach 39:
Einlaufrost/-bauwerk freiräumen
Abschlag vor Rost Rtg. Böschung

Weiberner Bach 13:
GE Sohle anheben
z.B. Steinriegel, Profilaufweitung, etc.
Mäandrieren
Gewässerentwicklung allgemein

Weiberner Bach 14:
Brücke
vor Brücke Anlandung
Rasengittersteine

Weiberner Bach 15:
Mühlgraben
Schwellen, Graben nutzen als Rückhalt
Schwelle für Retentionsraumschaffung
Mehr Wasser in Mühlgraben als im Bach!!!
Schwelle im Weiberner Bach
mehr Wasser in Mühlgraben!
